HERSTELLING VAN DE
HUMBEEK BRUG
KANTTEKENINGEN BIJ EEN STANDAARD BESTEK

De brug van Humbeek

- ❖ Hefbrug (brugdek in staal)
- ❖ Zeekanaal Brussel-Schelde
- ❖ Lengte 38,4 m
- ❖ Breedte 11,6 m
- ❖ Bouwjaar 1968
- ❖ Ateliers Belges Réunis (Enghien, BE)

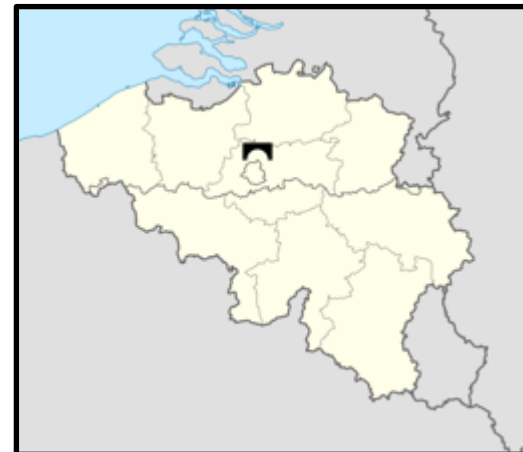
Aanvaring op 17.01.2019

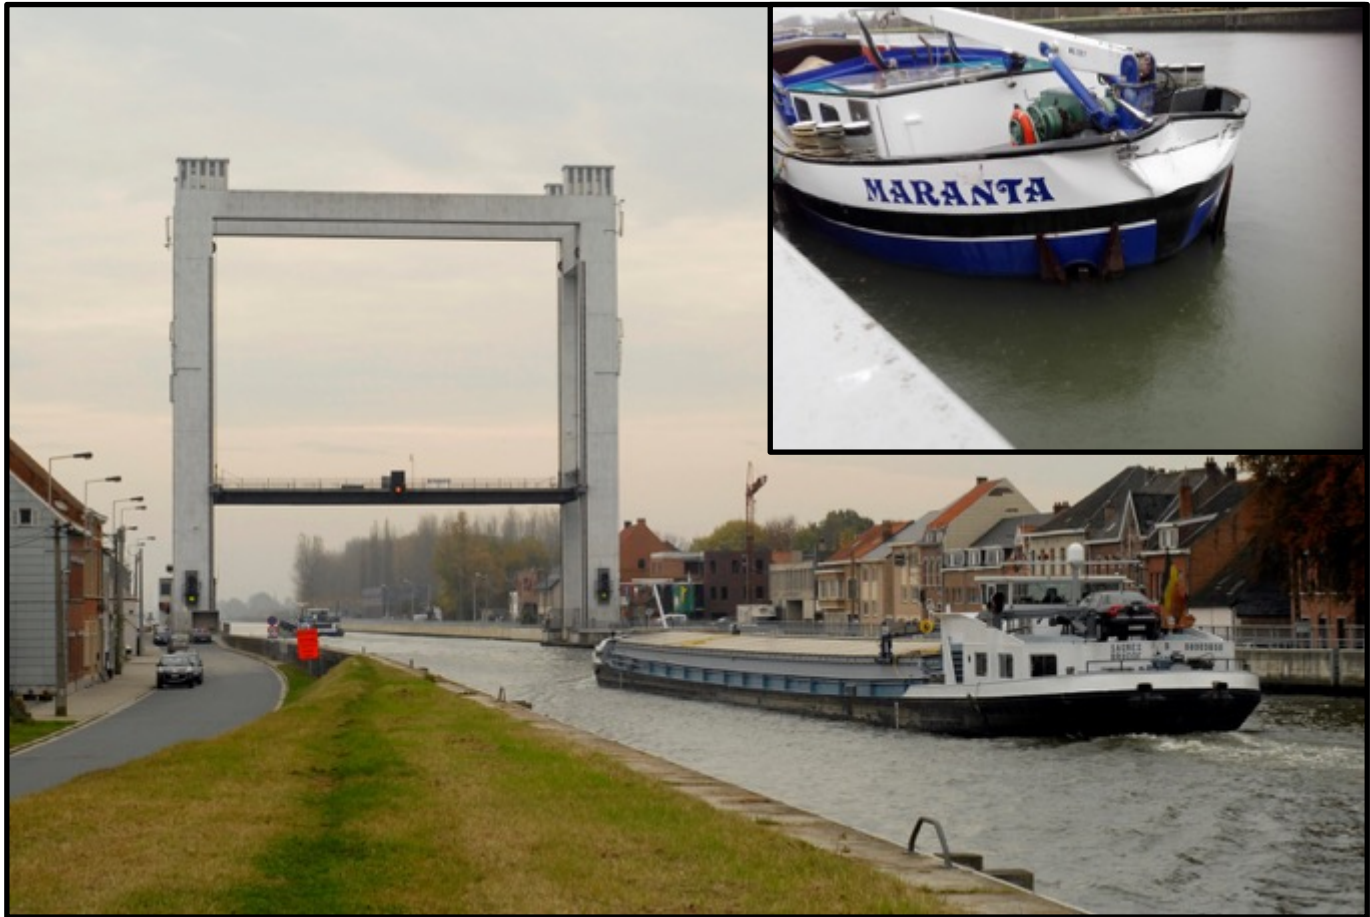
Aanvaring op 17.01.2019

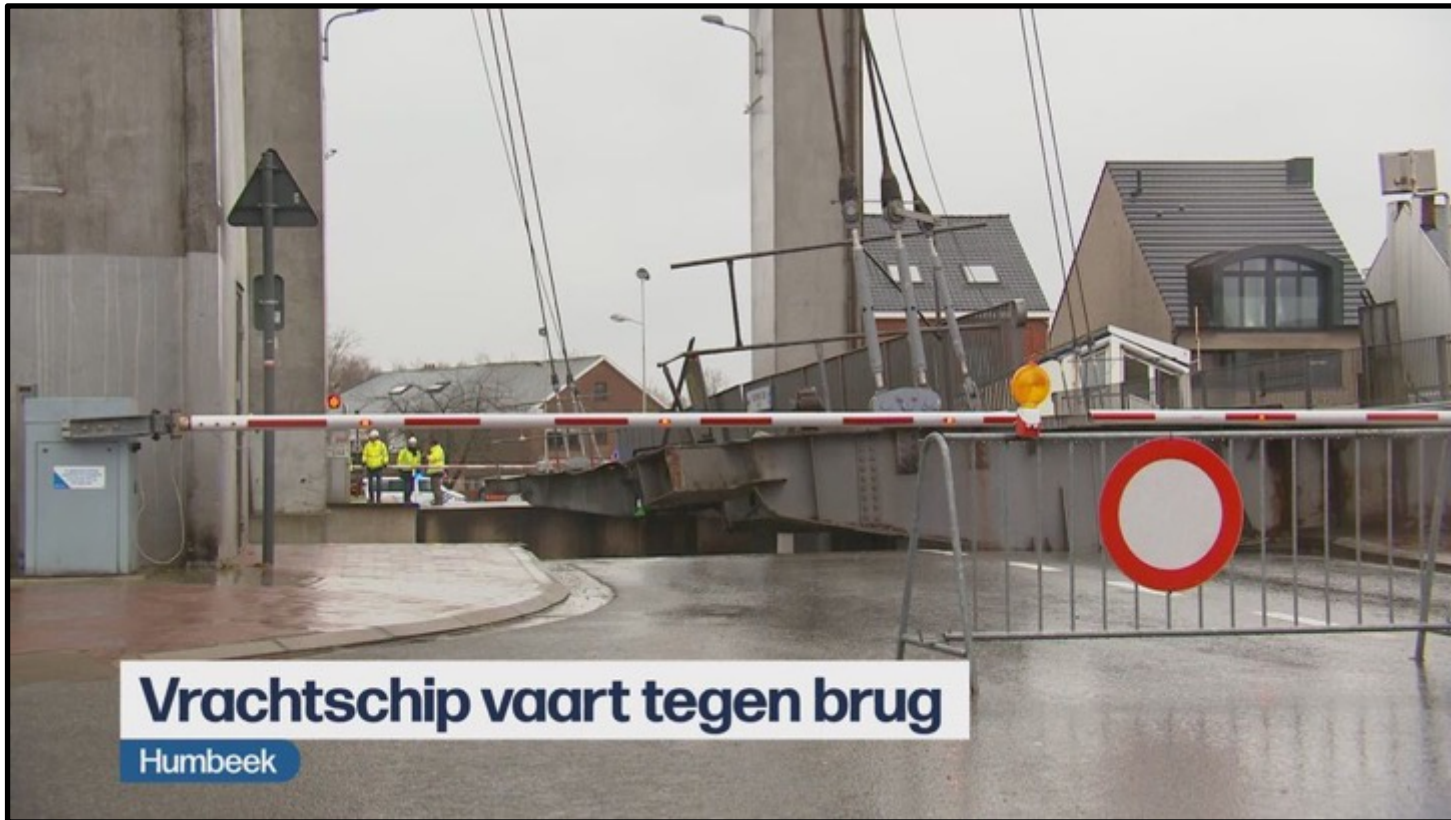
Aanvaring op 17.01.2019

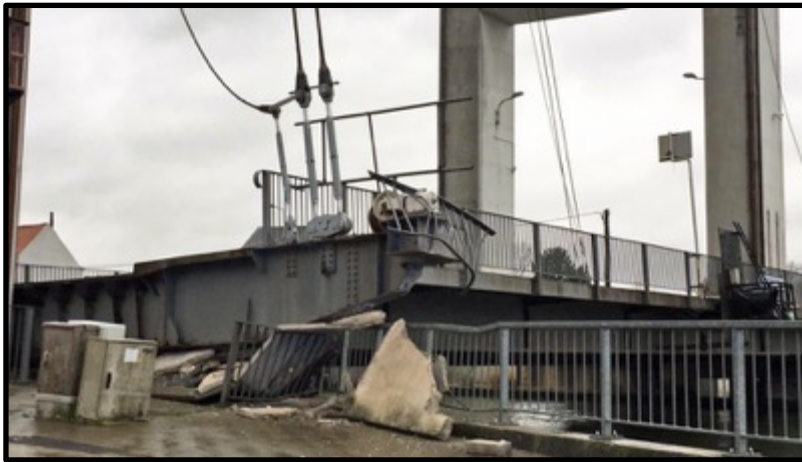
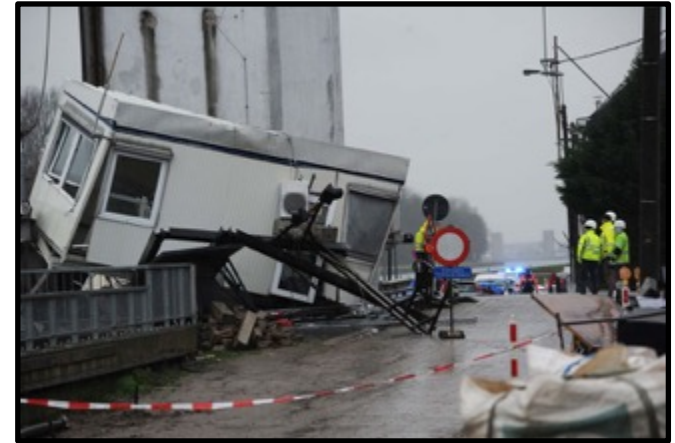
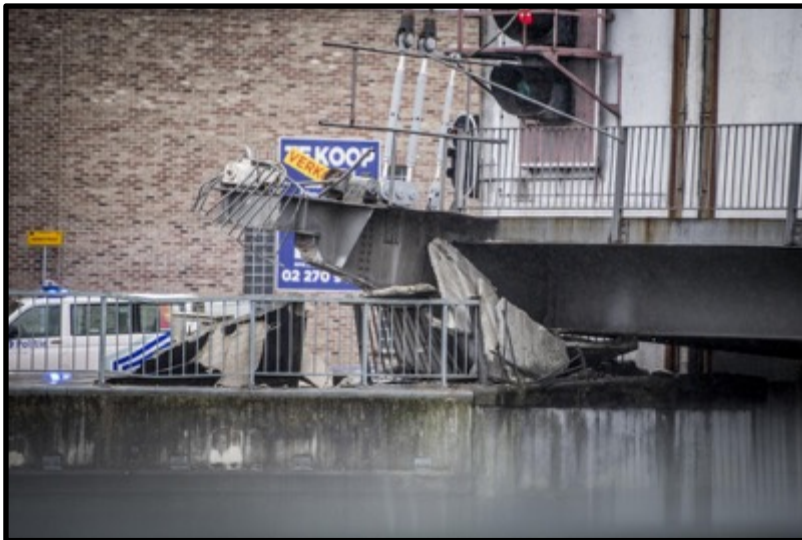
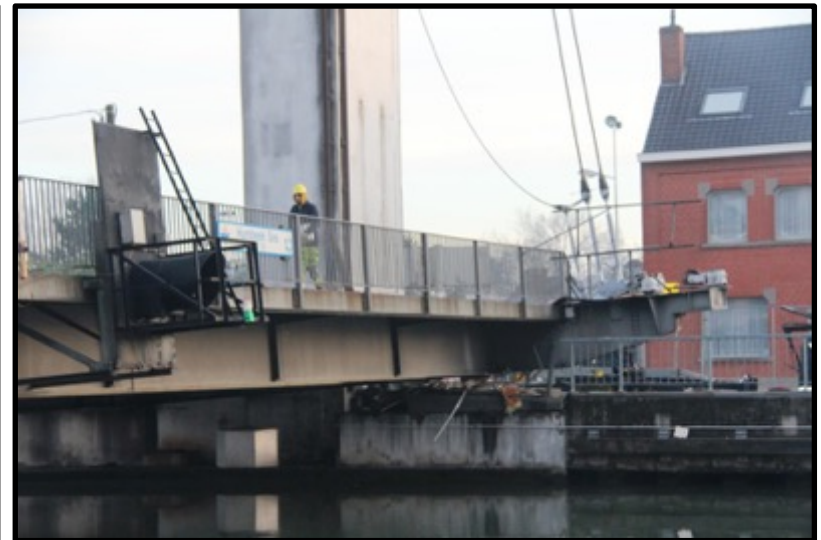
Zichtbare schade aan de brug

- Brugdek
 - Vervorming van het voetgangers- en fietswegdek
 - Vervorming van verstijvers in de hoofdligger
 - Scheur in de onderste flens van de hoofdligger
 - Vernieling van 4 geleidingsarmen
- Kolommen
 - Schade aan beton
 - Afgebroken geleiderails
- Omgeving
 - Vernieling van het seinhuis
 - Vernieling van leuning

- Vervangen en/of rechten van beschadigde delen
- Aanpassing van het ophangstelsel (extra vrijheidsgraden)
- Nieuwe ballastkabels
- Bijkomend onderzoek in het kader van onderhoud :
 - Corrosie-schade
 - Vermoeiingsscheuren (indicator : zichtbare scheuren in asfalt)
 - ➔ kennisdocument TNO “inspecties & reparaties orthotrope rijdekken”
- Nieuw verfsysteem

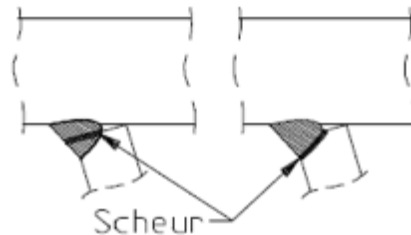
Bron: TNO-034-DTM-2010-01125/B

- Vermoeiingsbelasting
- Spanningsconcentratie aan geometrie overgang
 - Scheur in de dekplaat → buiging in de dekplaat t.g.v. aslasten

- Scheur in de langslas → buiging in het trogbeen door opgelegde vervorming vanuit de dekplaat

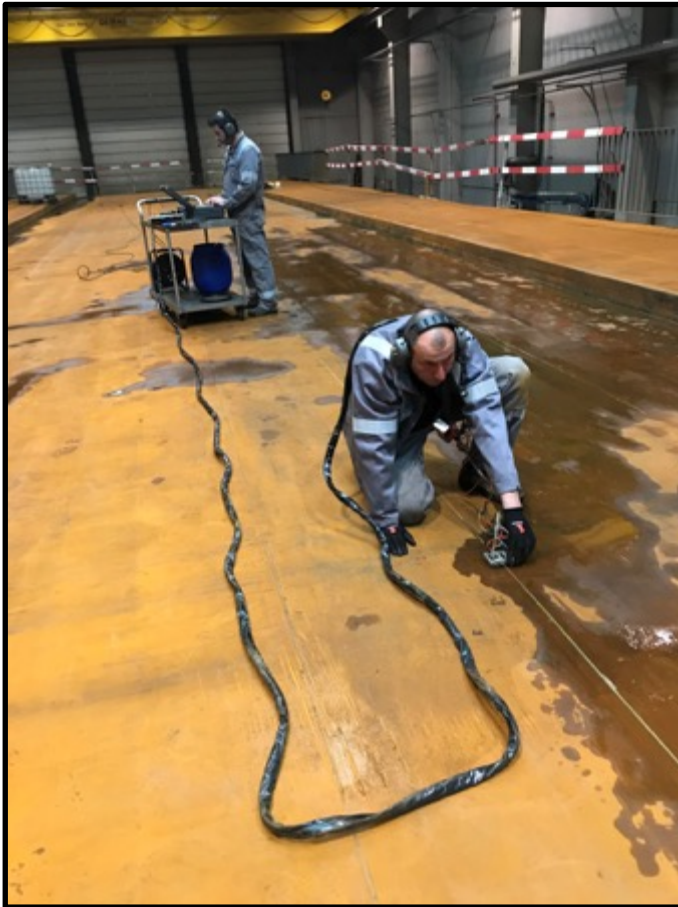
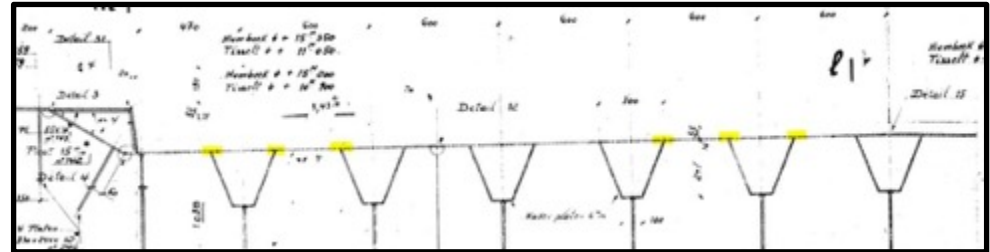
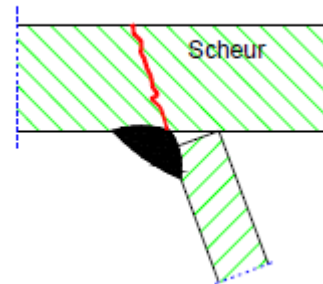
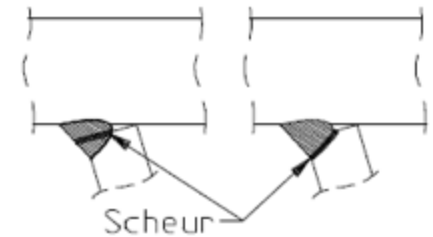
Scheuronderzoek - TOFD

- NDO gekozen obv TNO kennisdocument
- Lokaliseren van trogbenen via UT
- TOFD onderzoek volgens EN ISO10863
- Focus op de zwaarst belaste zones

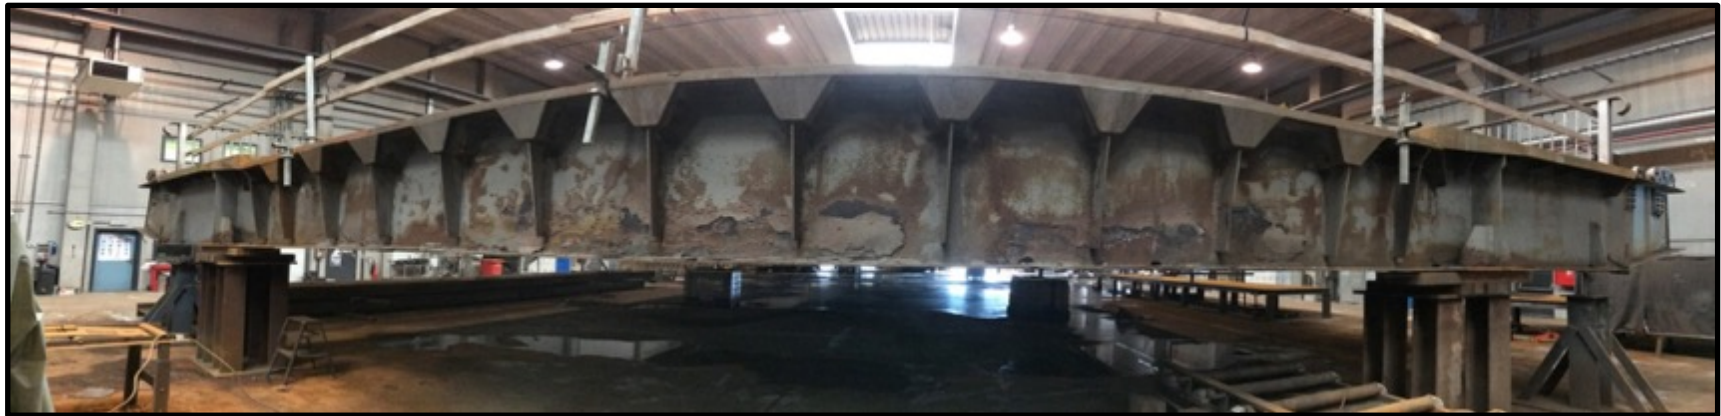
Corrosie-schade hoofddwarsdrager

HYE	DIKTEMETING [mm]																				DOORSNEDE BRUG			
		t-1	t1	t2	t3	t4	t5	t6	t7	t8	t9	t10	t11	t12	t13	t14	t15	t16	t17	t18	t19	t20	t21	RO - AFW	RO - OPW
VAK	1	9,0	10,4	11,0	11,0	11,0	11,2	11,0	11,0	11,0	11,0	11,0	11,0	11,0	11,0	11,0	11,0	11,0	11,0	11,0	11,0	11,0	11,0		
	2	10,7	10,9	10,9	10,9	11,2	11,0	10,8	11,0	11,0	11,0	11,0	11,0	11,0	11,0	11,1	11,0	11,0	11,0	11,0	10,2				
	3	9,8	9,5	9,7	10,2	10,5	10,6	10,8	11,0	10,8	10,9	10,9	11,1	11,1	11,1	11,1	11,1	11,1	10,6	10,8	11,0				
	4		9,6	10,4	10,9	11,0	11,1	11,2	11,3	11,1	11,0	11,1	11,3	11,3	11,3	11,3	11,3	11,1	11,0	11,1	11,3				
	5	9,0	9,2	10,3	10,8	11,2	11,2	11,0	11,3	11,3	11,3	11,3	11,3	11,3	11,1	11,1	11,3	11,3	11,1	11,3					
	6	9,2	9,6	9,8	10,0	10,9	11,1	11,1	11,2	11,2	11,2	11,2	11,3	11,3	11,3	11,3	11,3	11,3	11,3	11,3	11,3				
	7	8,6	10,2	10,8	10,8	11,1	11,2	11,2	11,2	11,2	11,3	11,3	11,3	11,3	11,3	11,3	11,3	11,3	11,2	11,3	11,3				
	8	8,8	10,3	11,3	11,8	11,8	11,8	11,8	11,6	11,8	11,8	11,8	11,8	11,8	11,8	11,9	11,8	11,6	11,8	11,8	11,8

9	9,8	11,0	11,0	11,4	11,5	11,8	11,5	11,6	11,8	11,9	11,9	11,9	11,9	11,8	11,8	11,9	11,9	11,9	11,9	11,9				
	10	9,9	10,4	11,1	11,7	11,8	11,8	11,9	11,9	11,9	11,9	11,9	11,9	11,9	11,9	11,9	11,9	11,9	11,9	11,9	11,9				
	11	9,8	10,5	10,0	10,7	11,6	11,8	11,6	11,8	11,8	11,4	11,8	11,8	11,8	11,9	11,9	11,8	11,5	11,8	11,6	11,8				
	12	10,7	10,1	10,7	10,9	10,8	10,9	11,6	11,6	11,6	11,7	11,7	11,7	11,7	11,7	11,7	11,8	11,5	11,8	11,8	11,7				
	13	11,7	11,7	11,4	11,6	11,6	11,6	11,6	11,6	11,6	11,5	11,6	11,6	11,6	11,6	11,6	11,6	11,1	11,2	11,2	11,3				
	14	10,4	10,4	11,6	11,2	11,5	11,6	11,6	11,6	11,6	11,2	11,3	11,3	11,4	11,6	11,6	11,6	11,6	11,6	11,6	11,5	11,5	11,5
